福岡県朝倉豪雨被害

20170705

緊急報告第2報

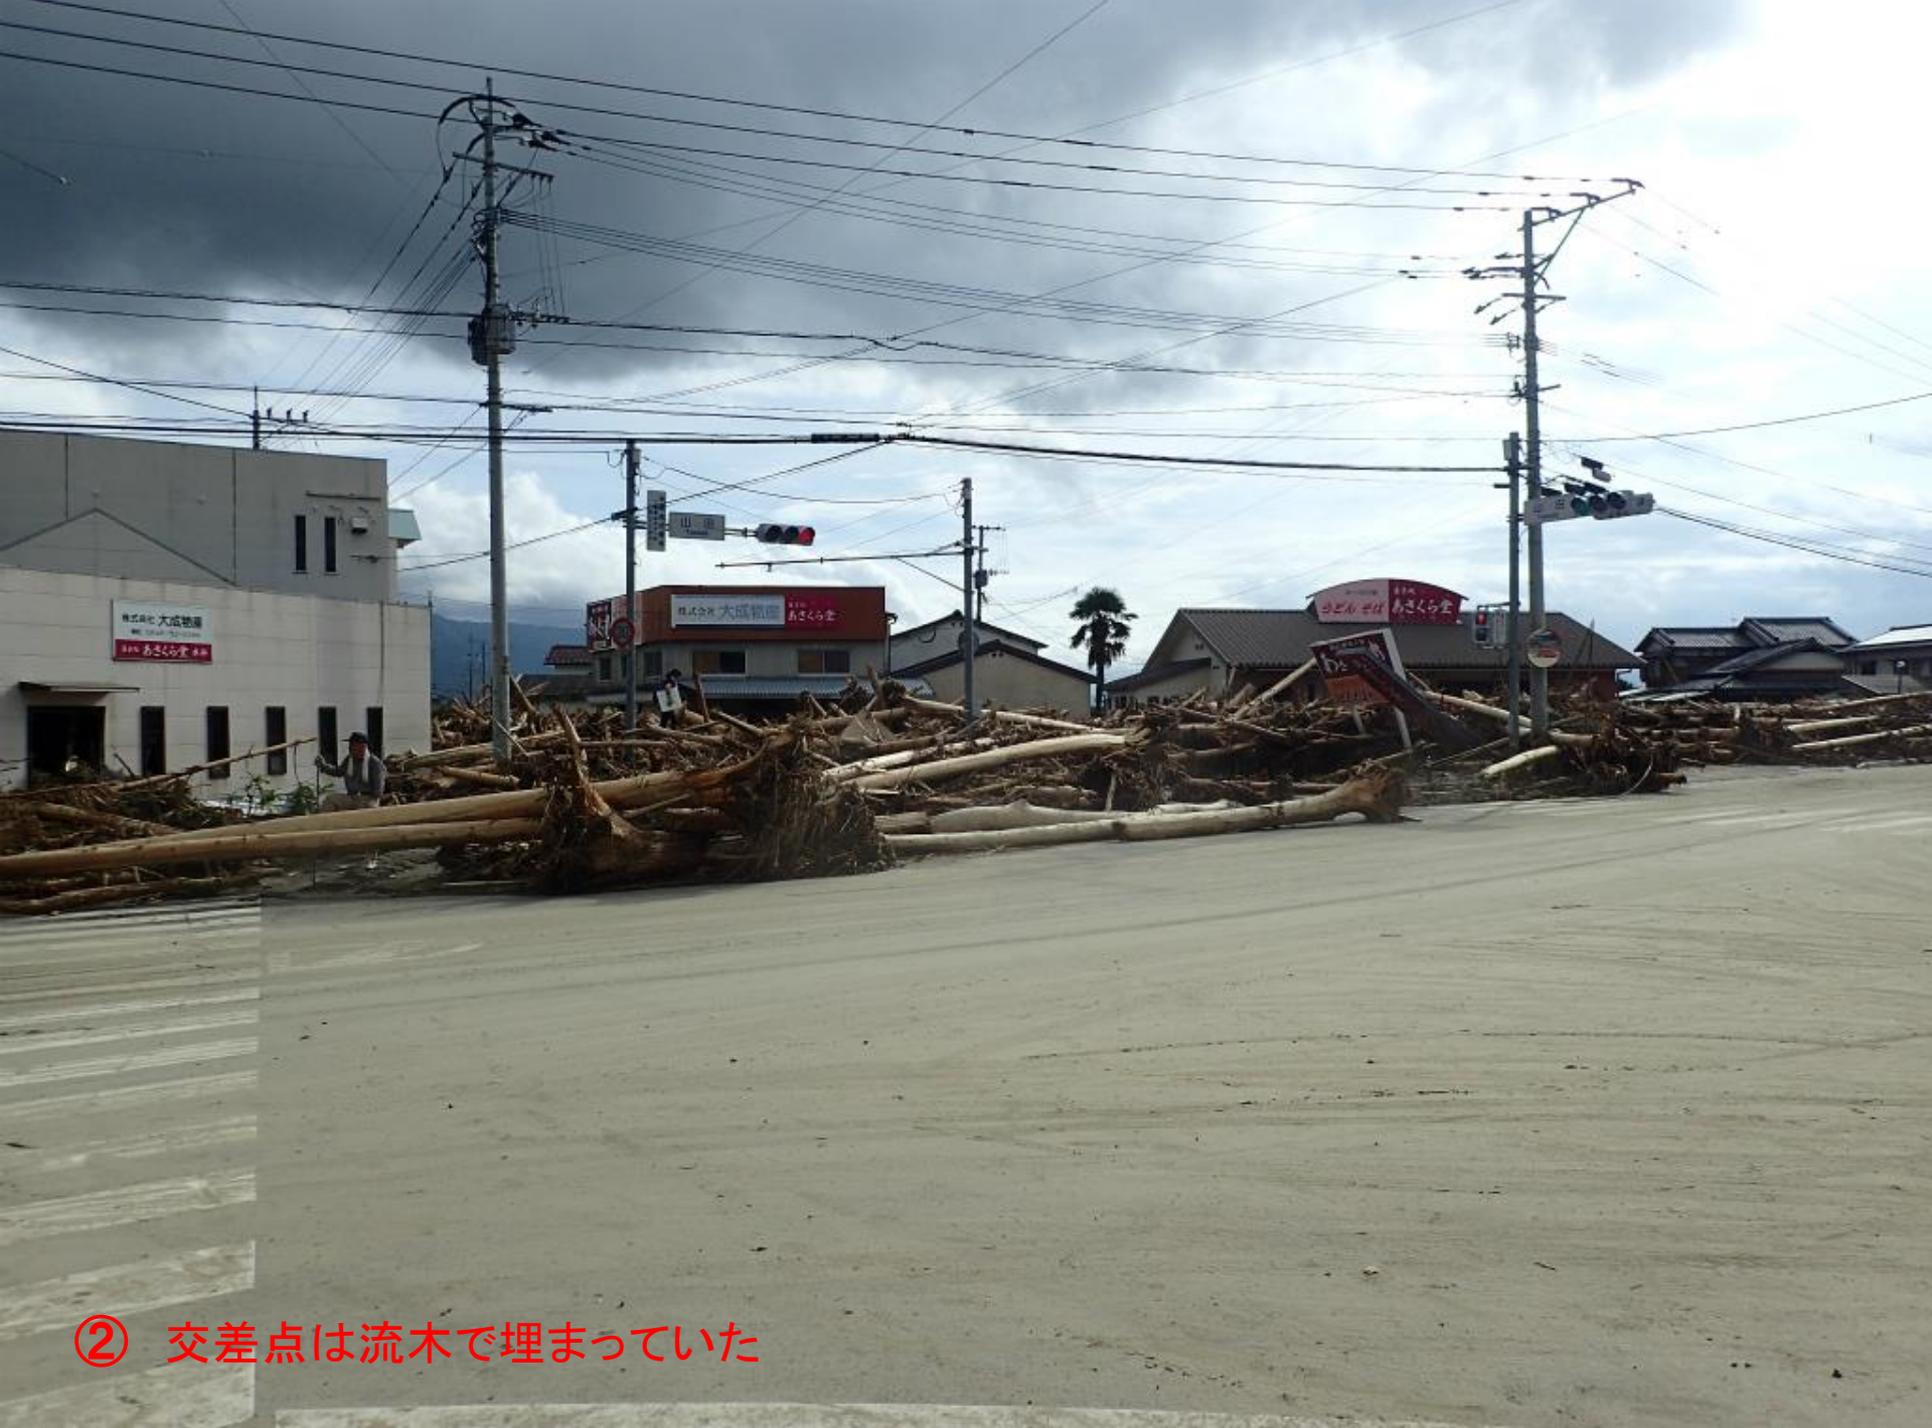
② 交差点は流木で埋まっていた

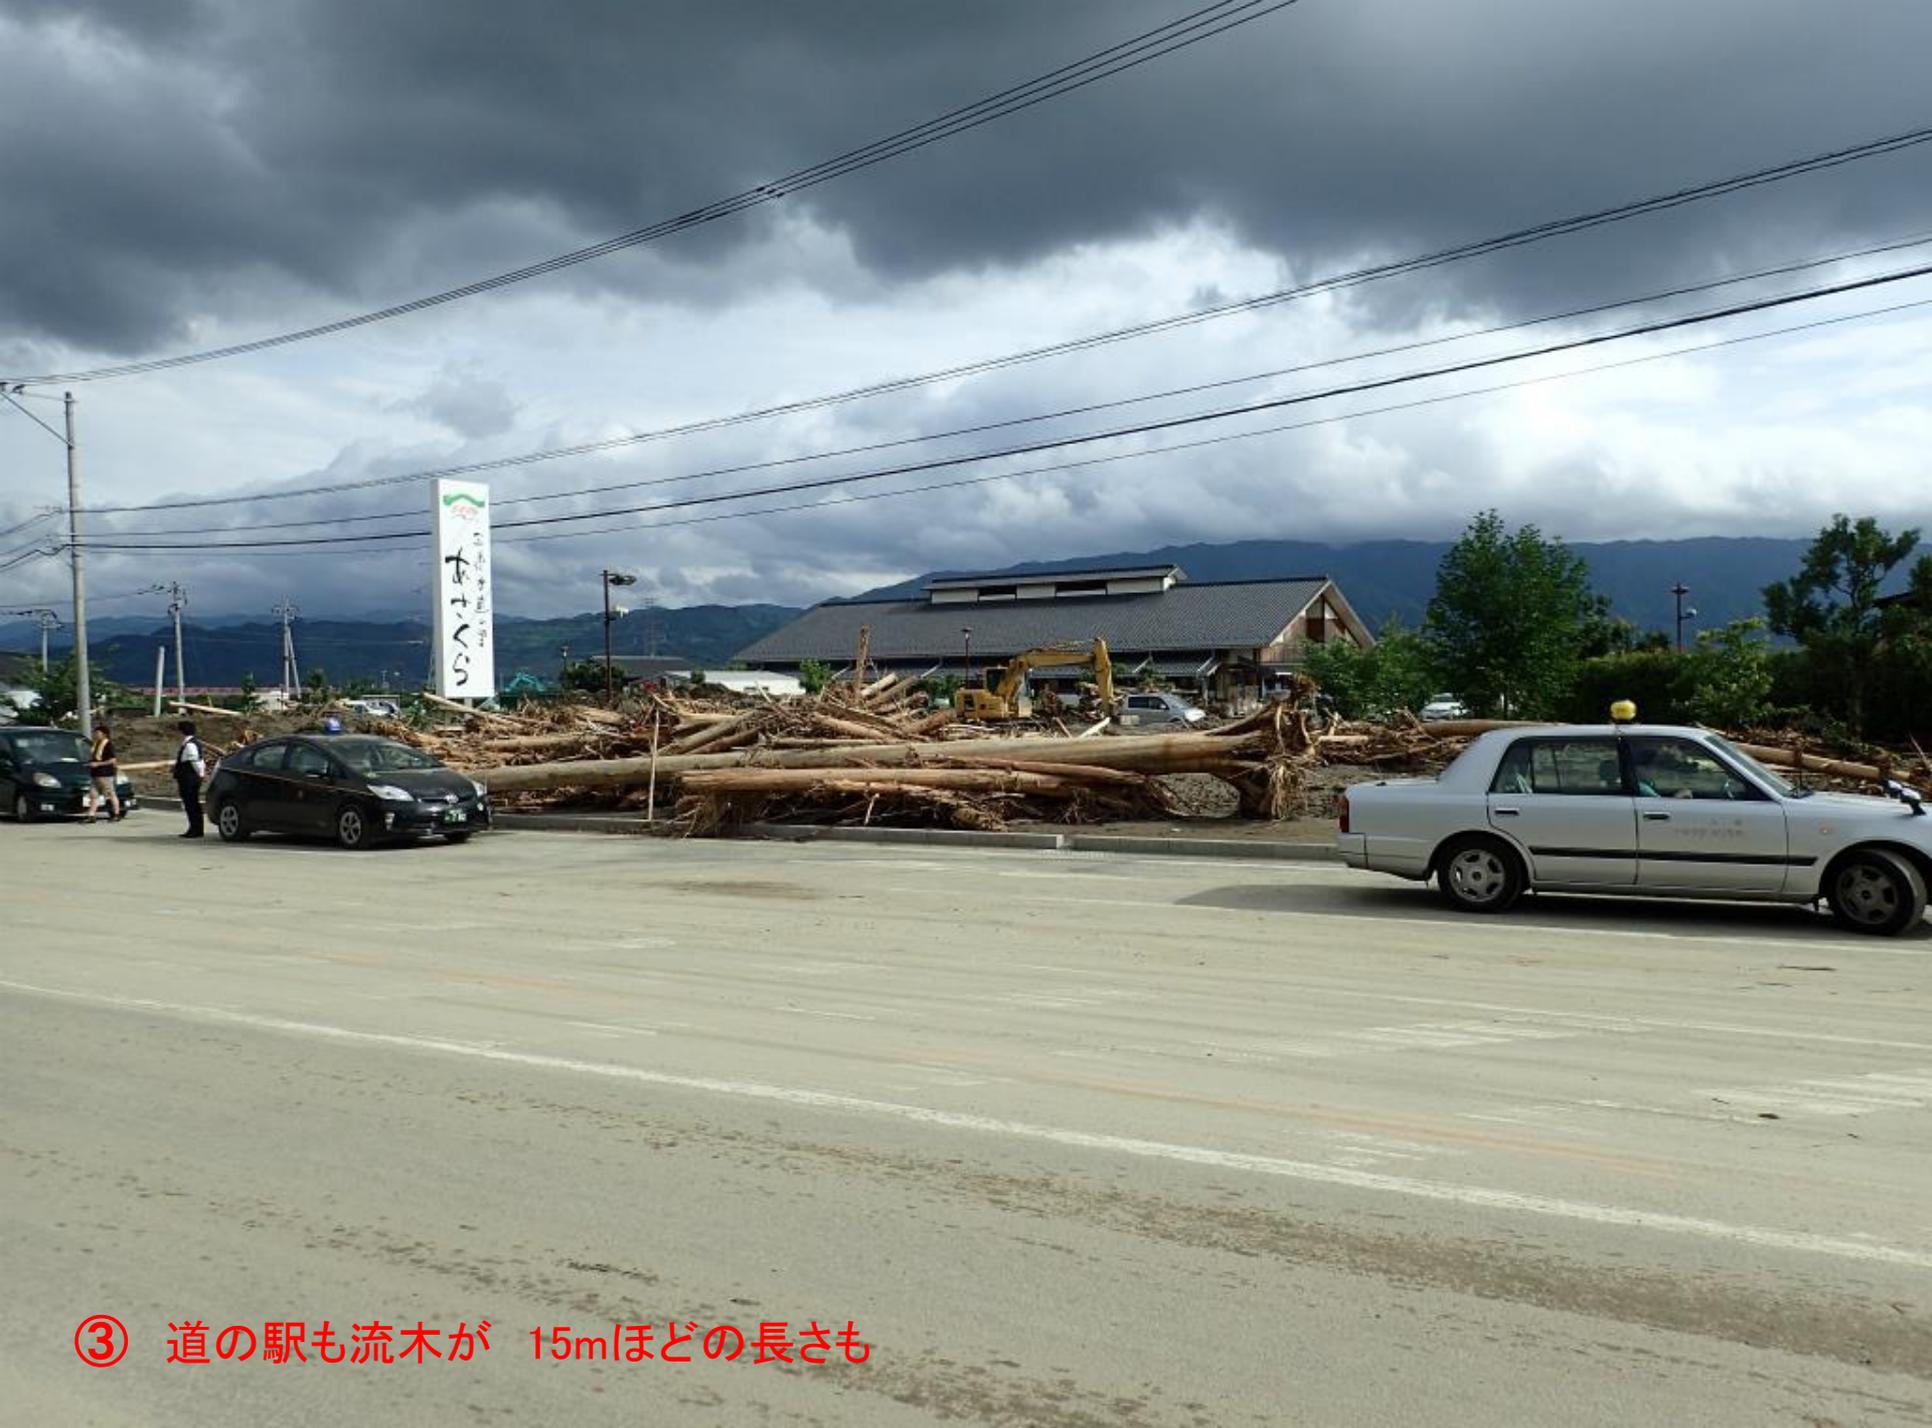
③ 道の駅も流木が 15mほどの長さも

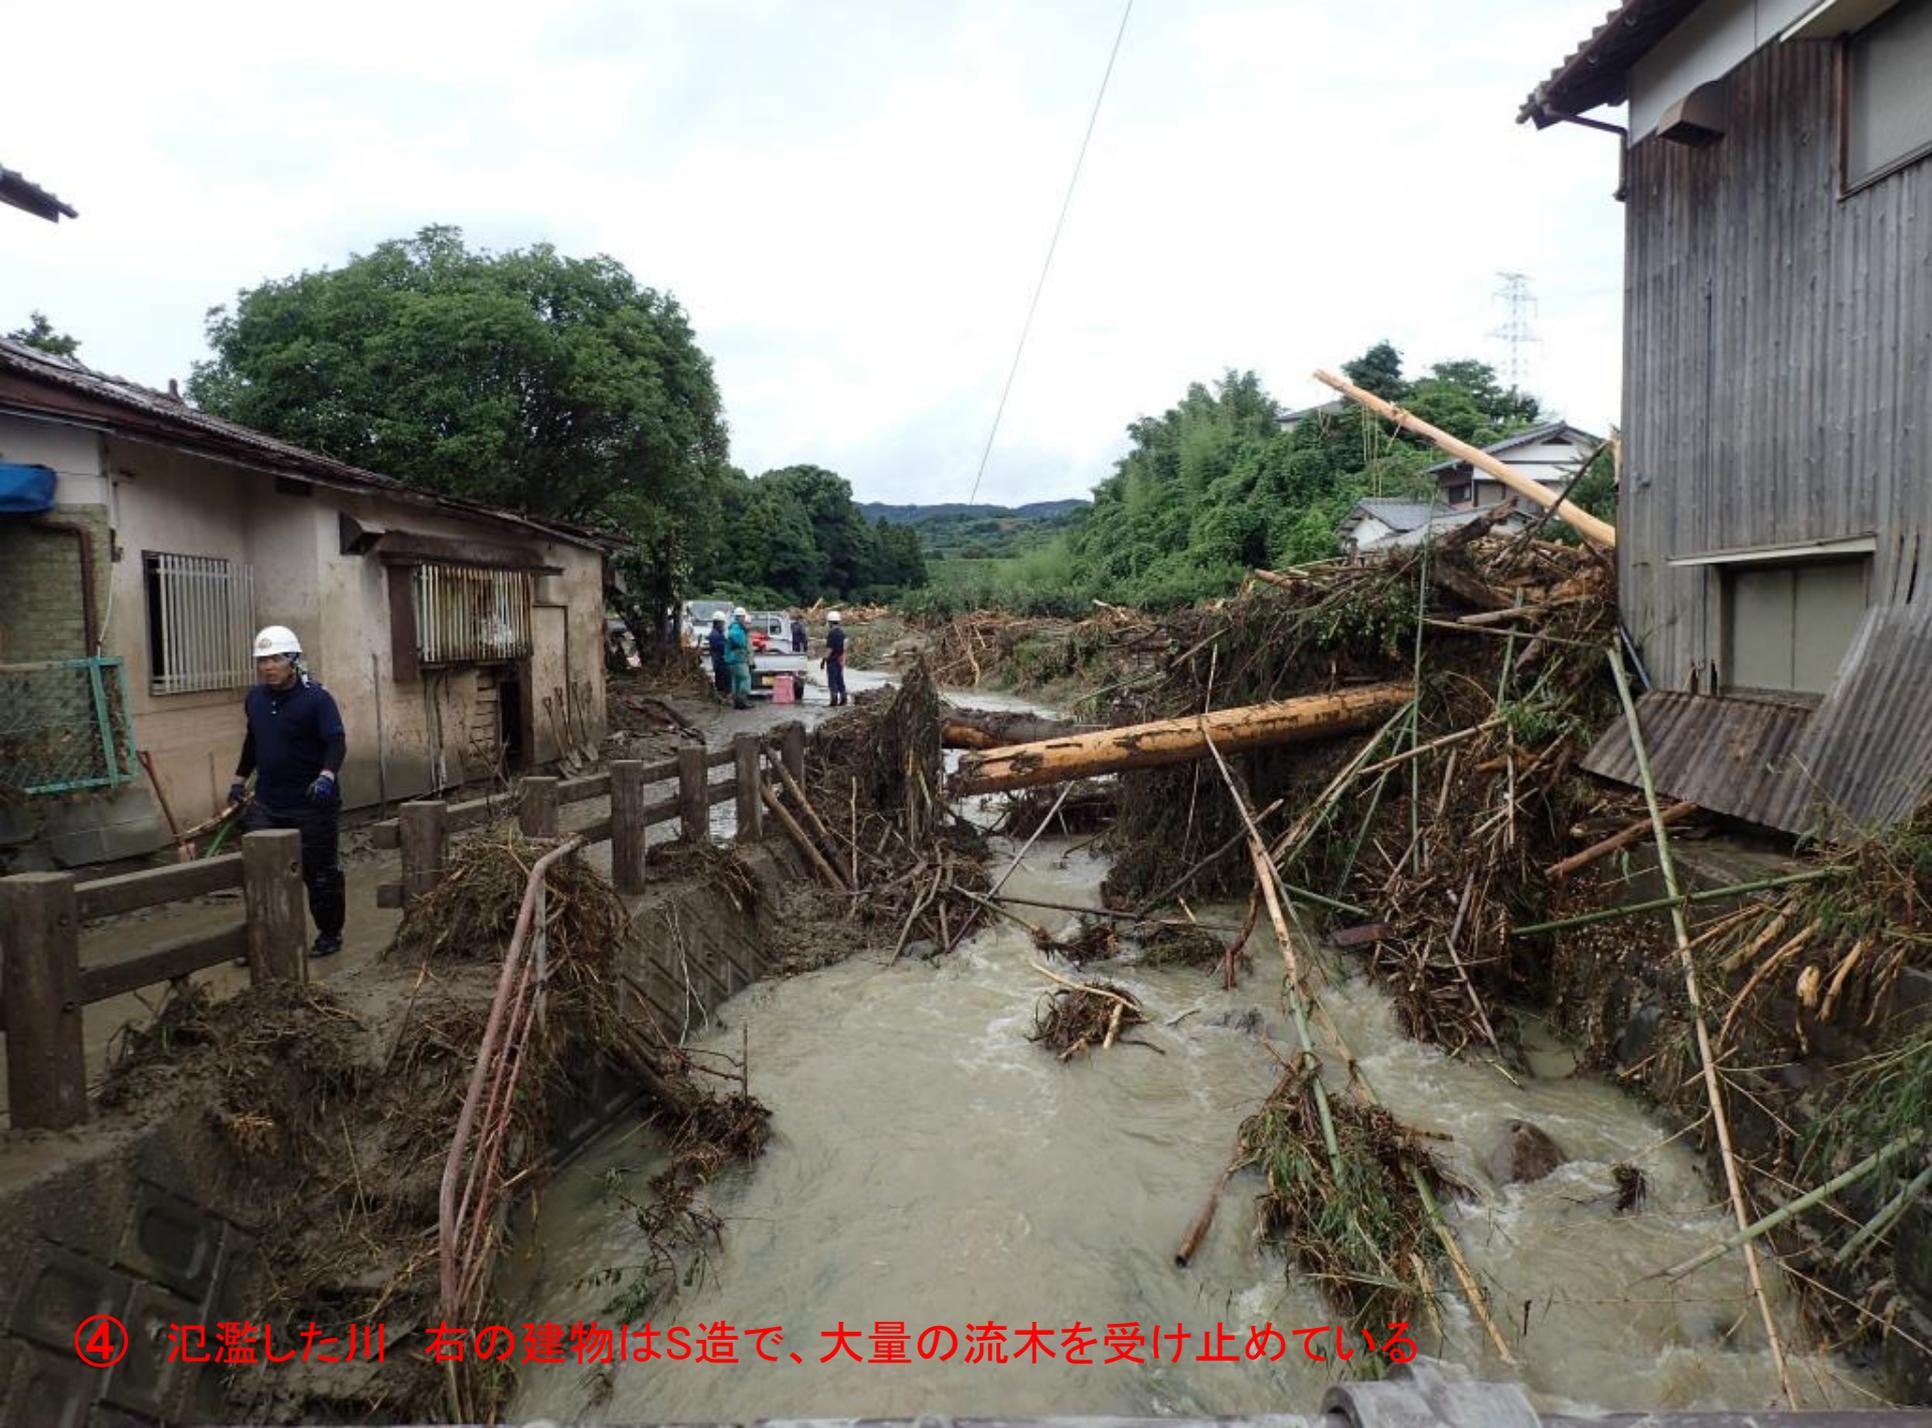
④ 氾濫した川 右の建物はS造で、大量の流木を受け止めている

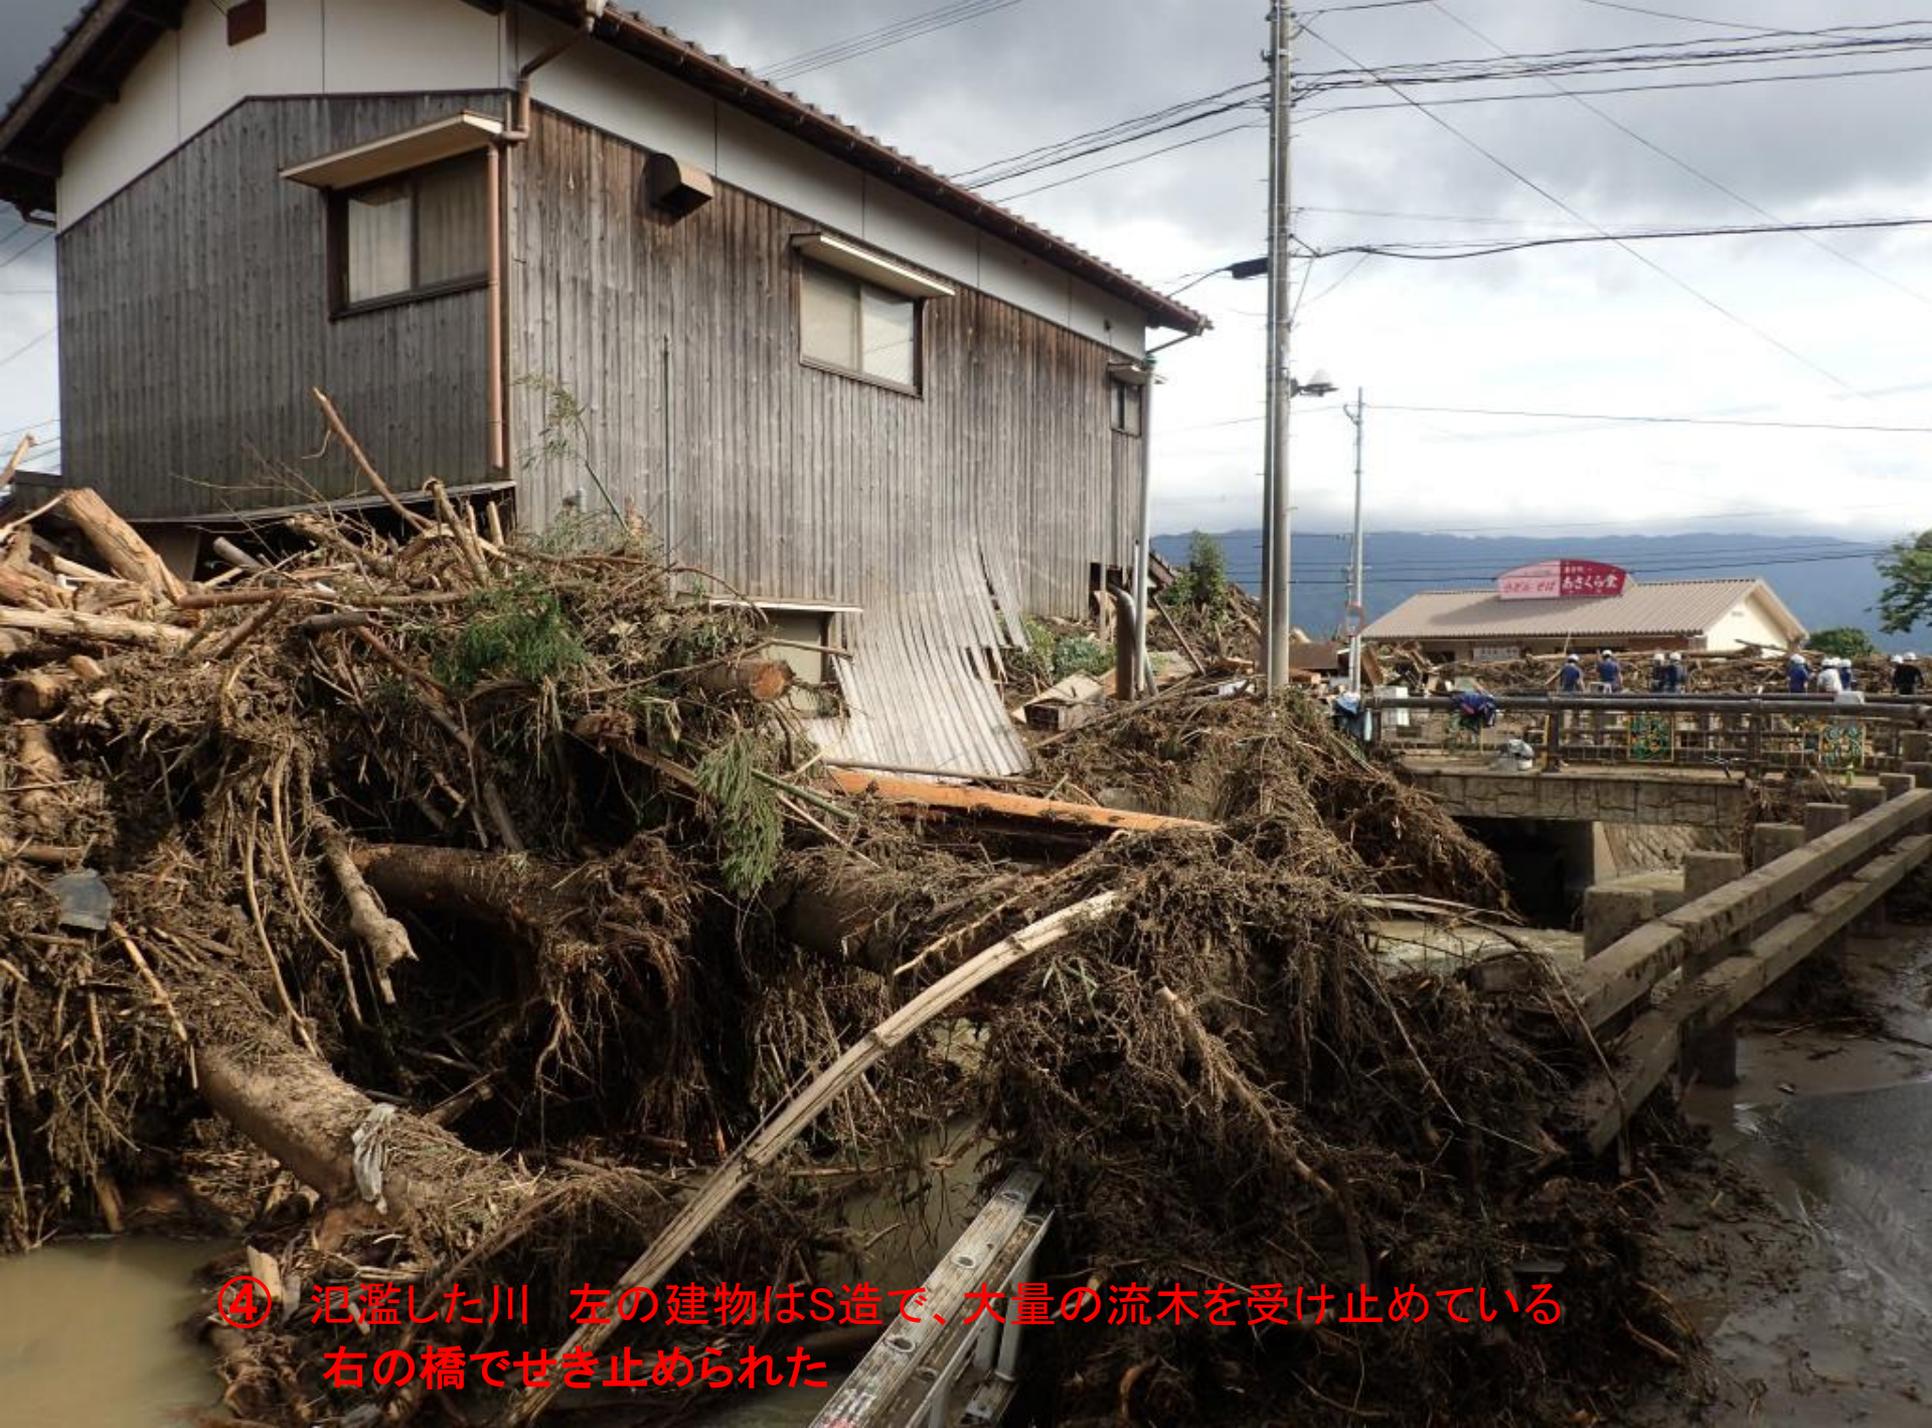
④ 氾濫した川 左の建物はS造で、大量の流木を受け止めている
右の橋でせき止められた

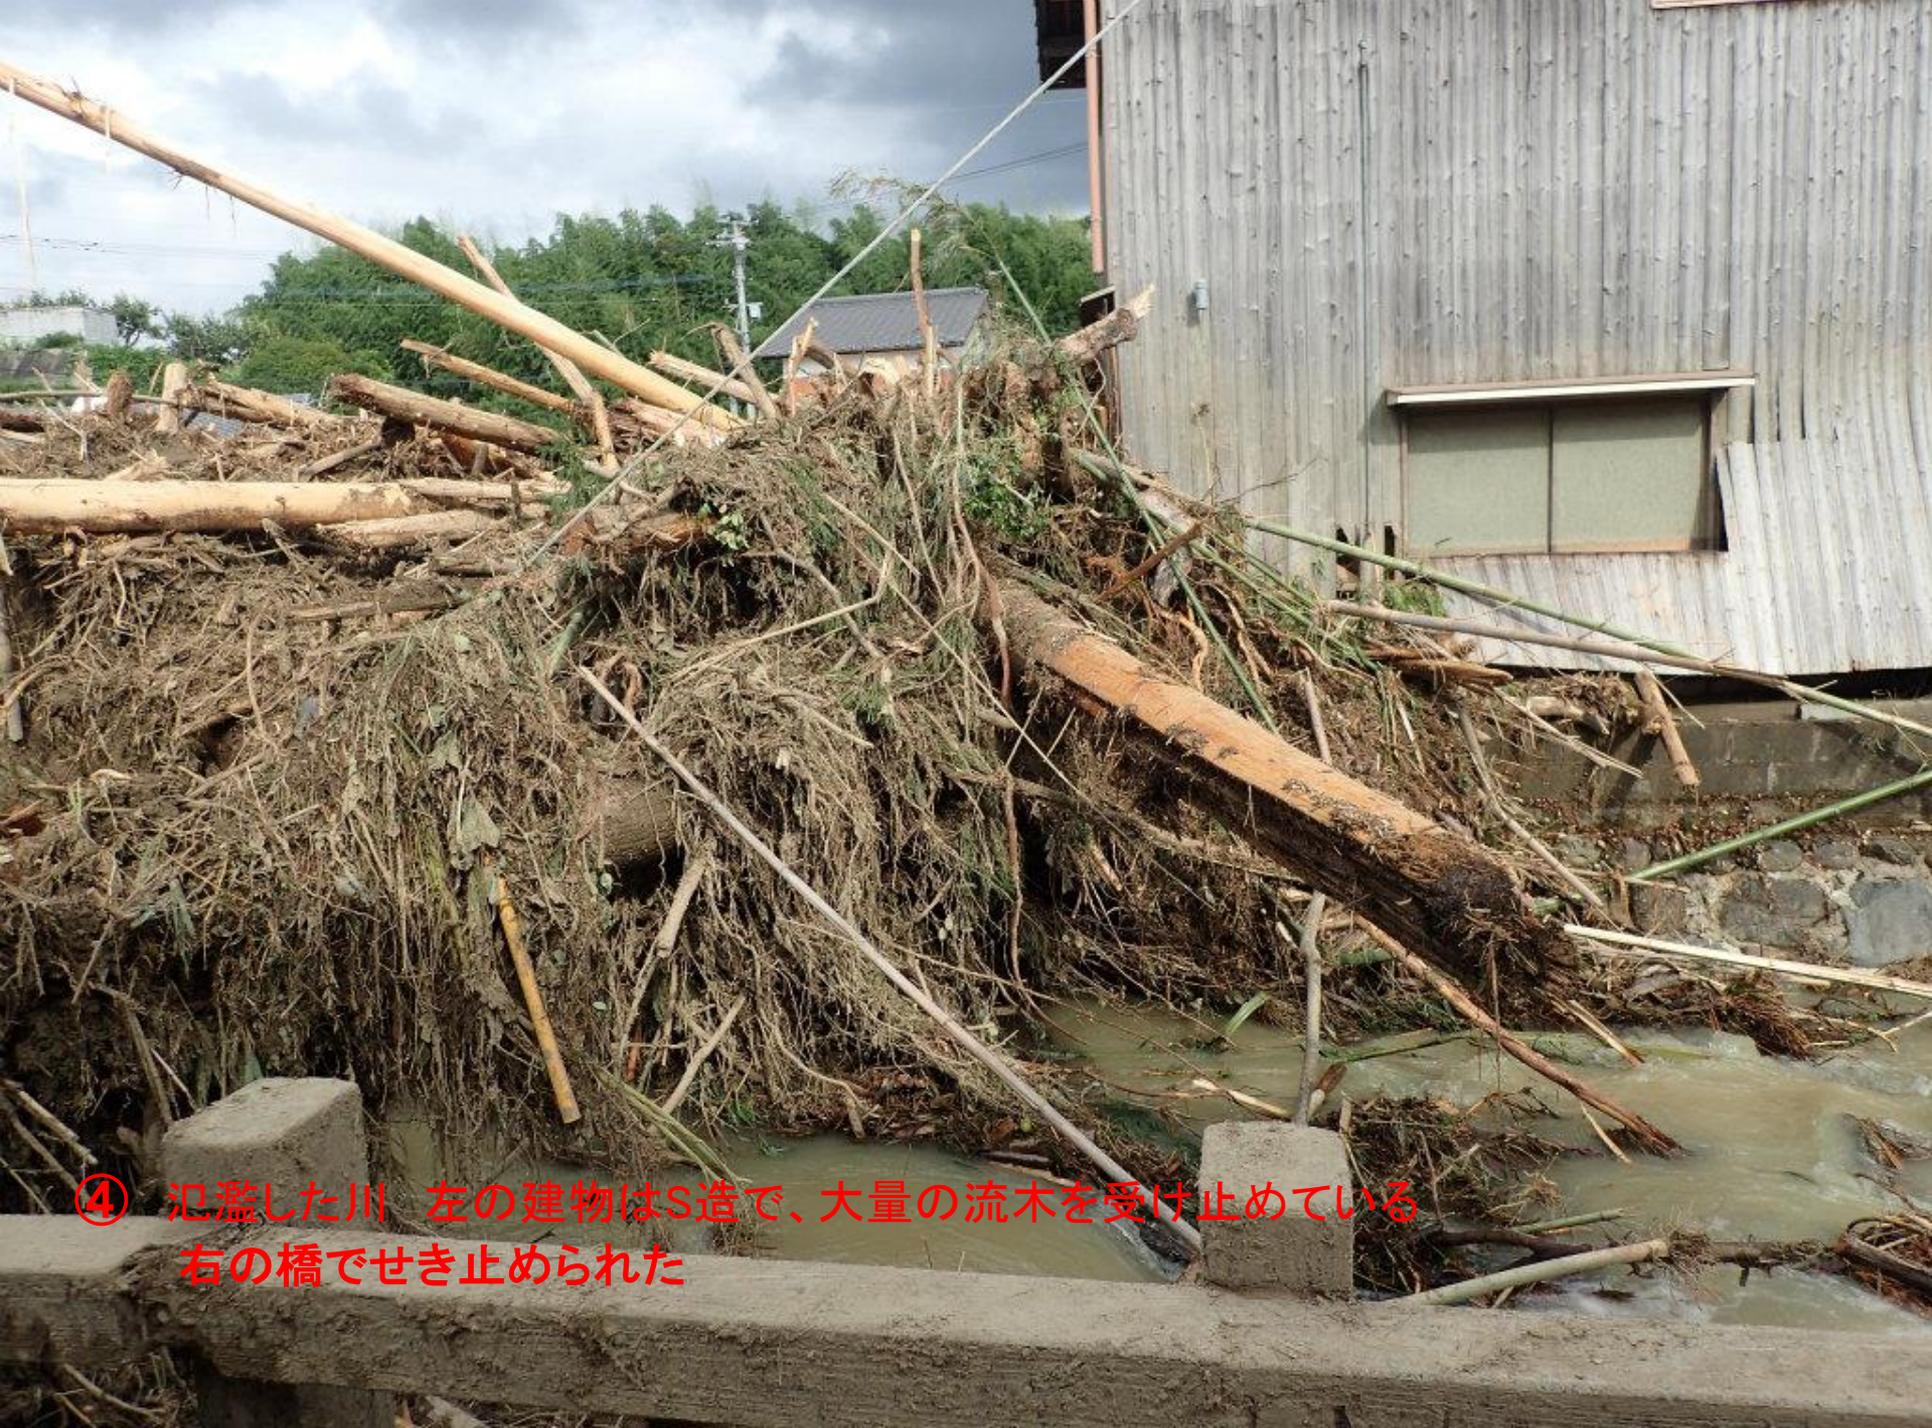
④ 氾濫した川 左の建物はS造で、大量の流木を受け止めている
右の橋でせき止められた

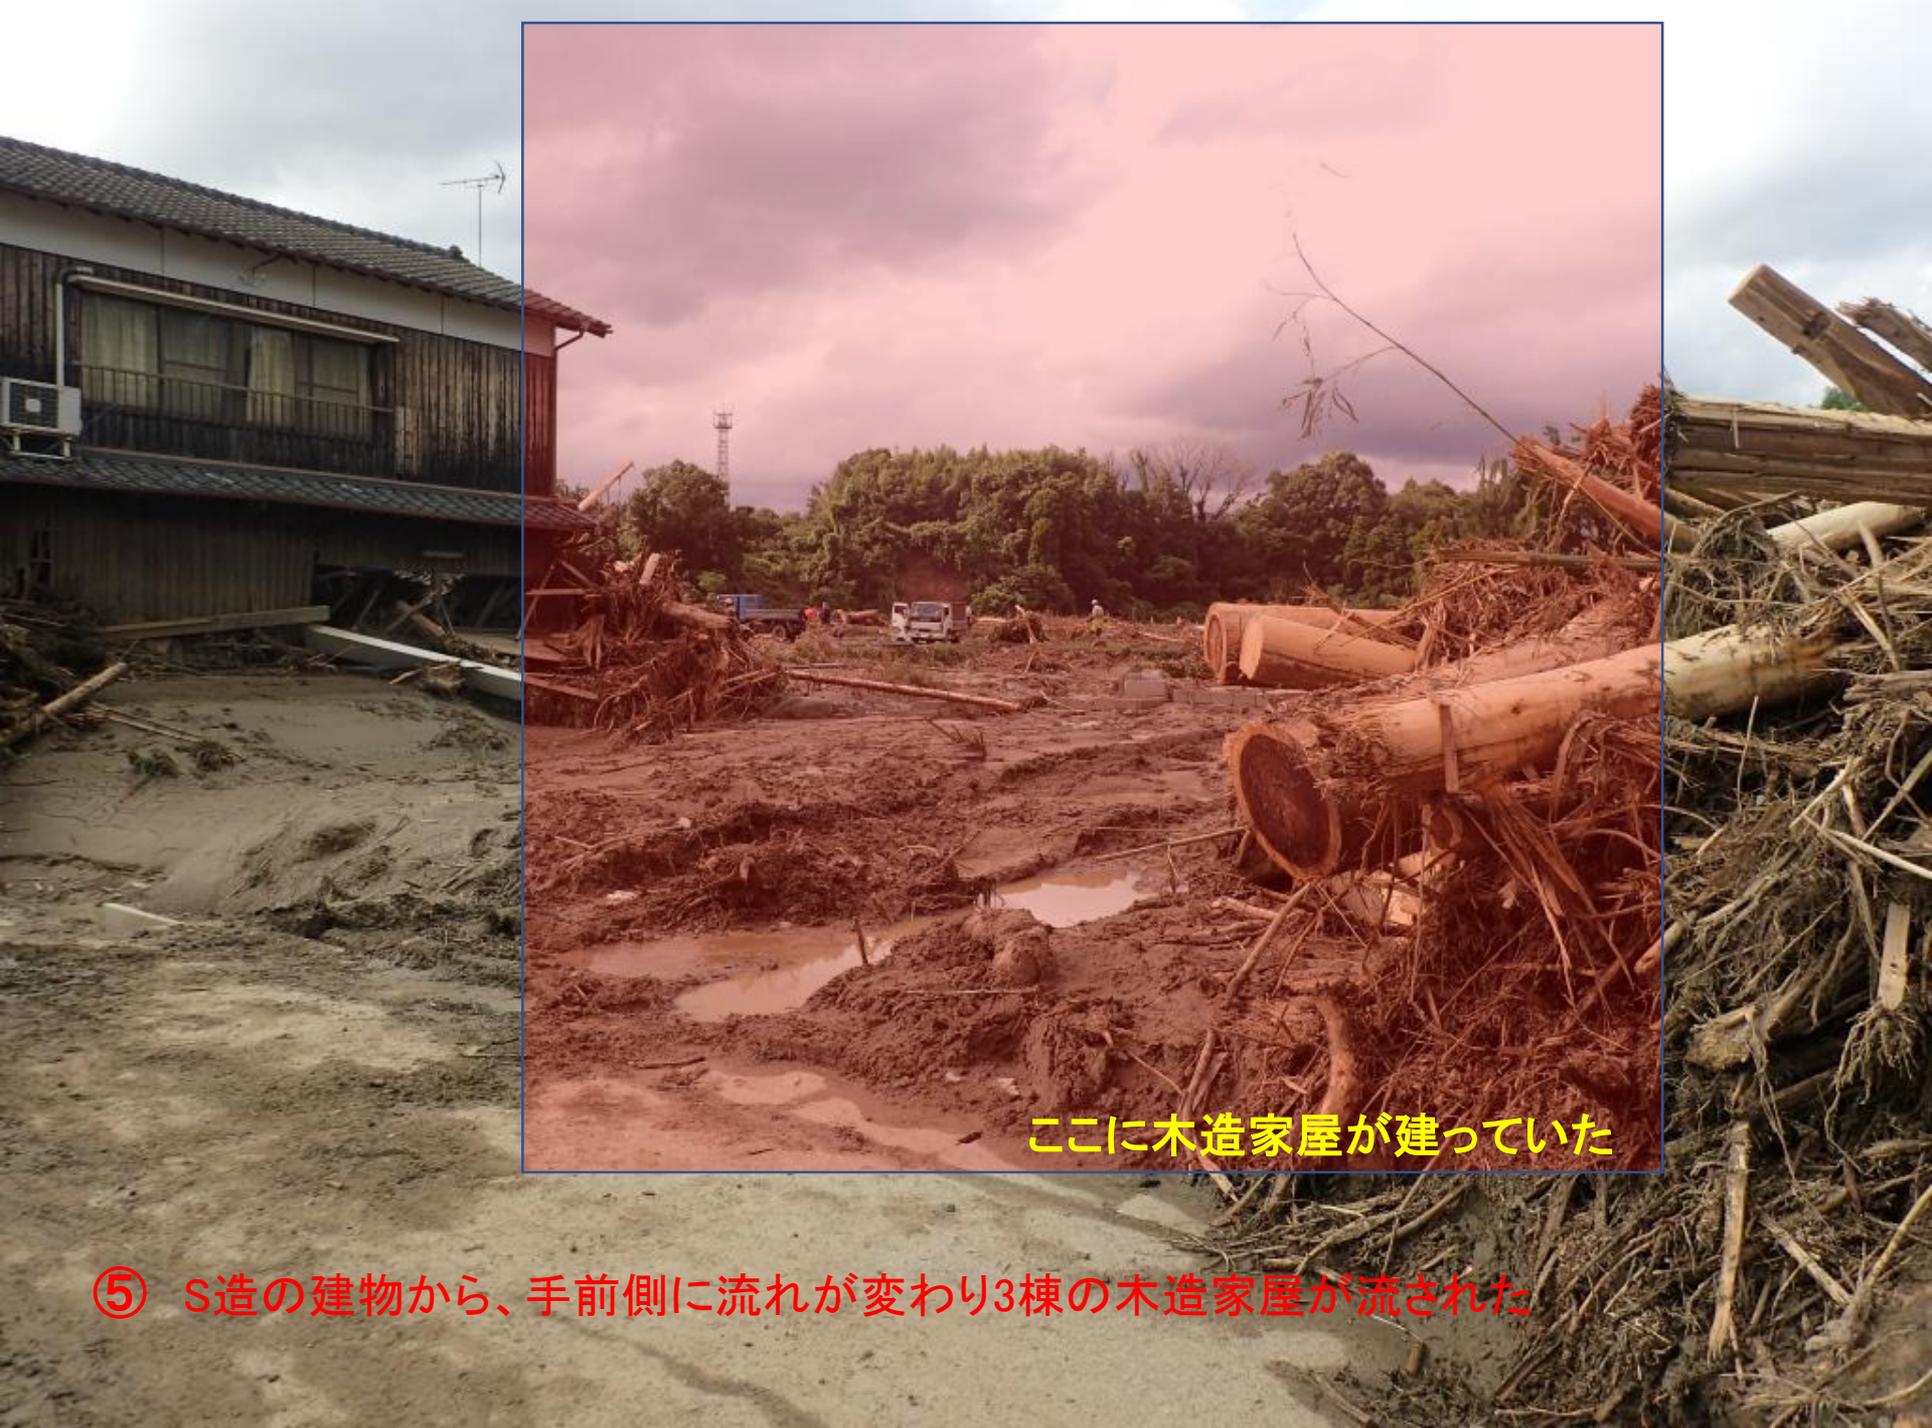
ここに木造家屋が建っていた

⑤ S造の建物から、手前側に流れが変わり3棟の木造家屋が流された

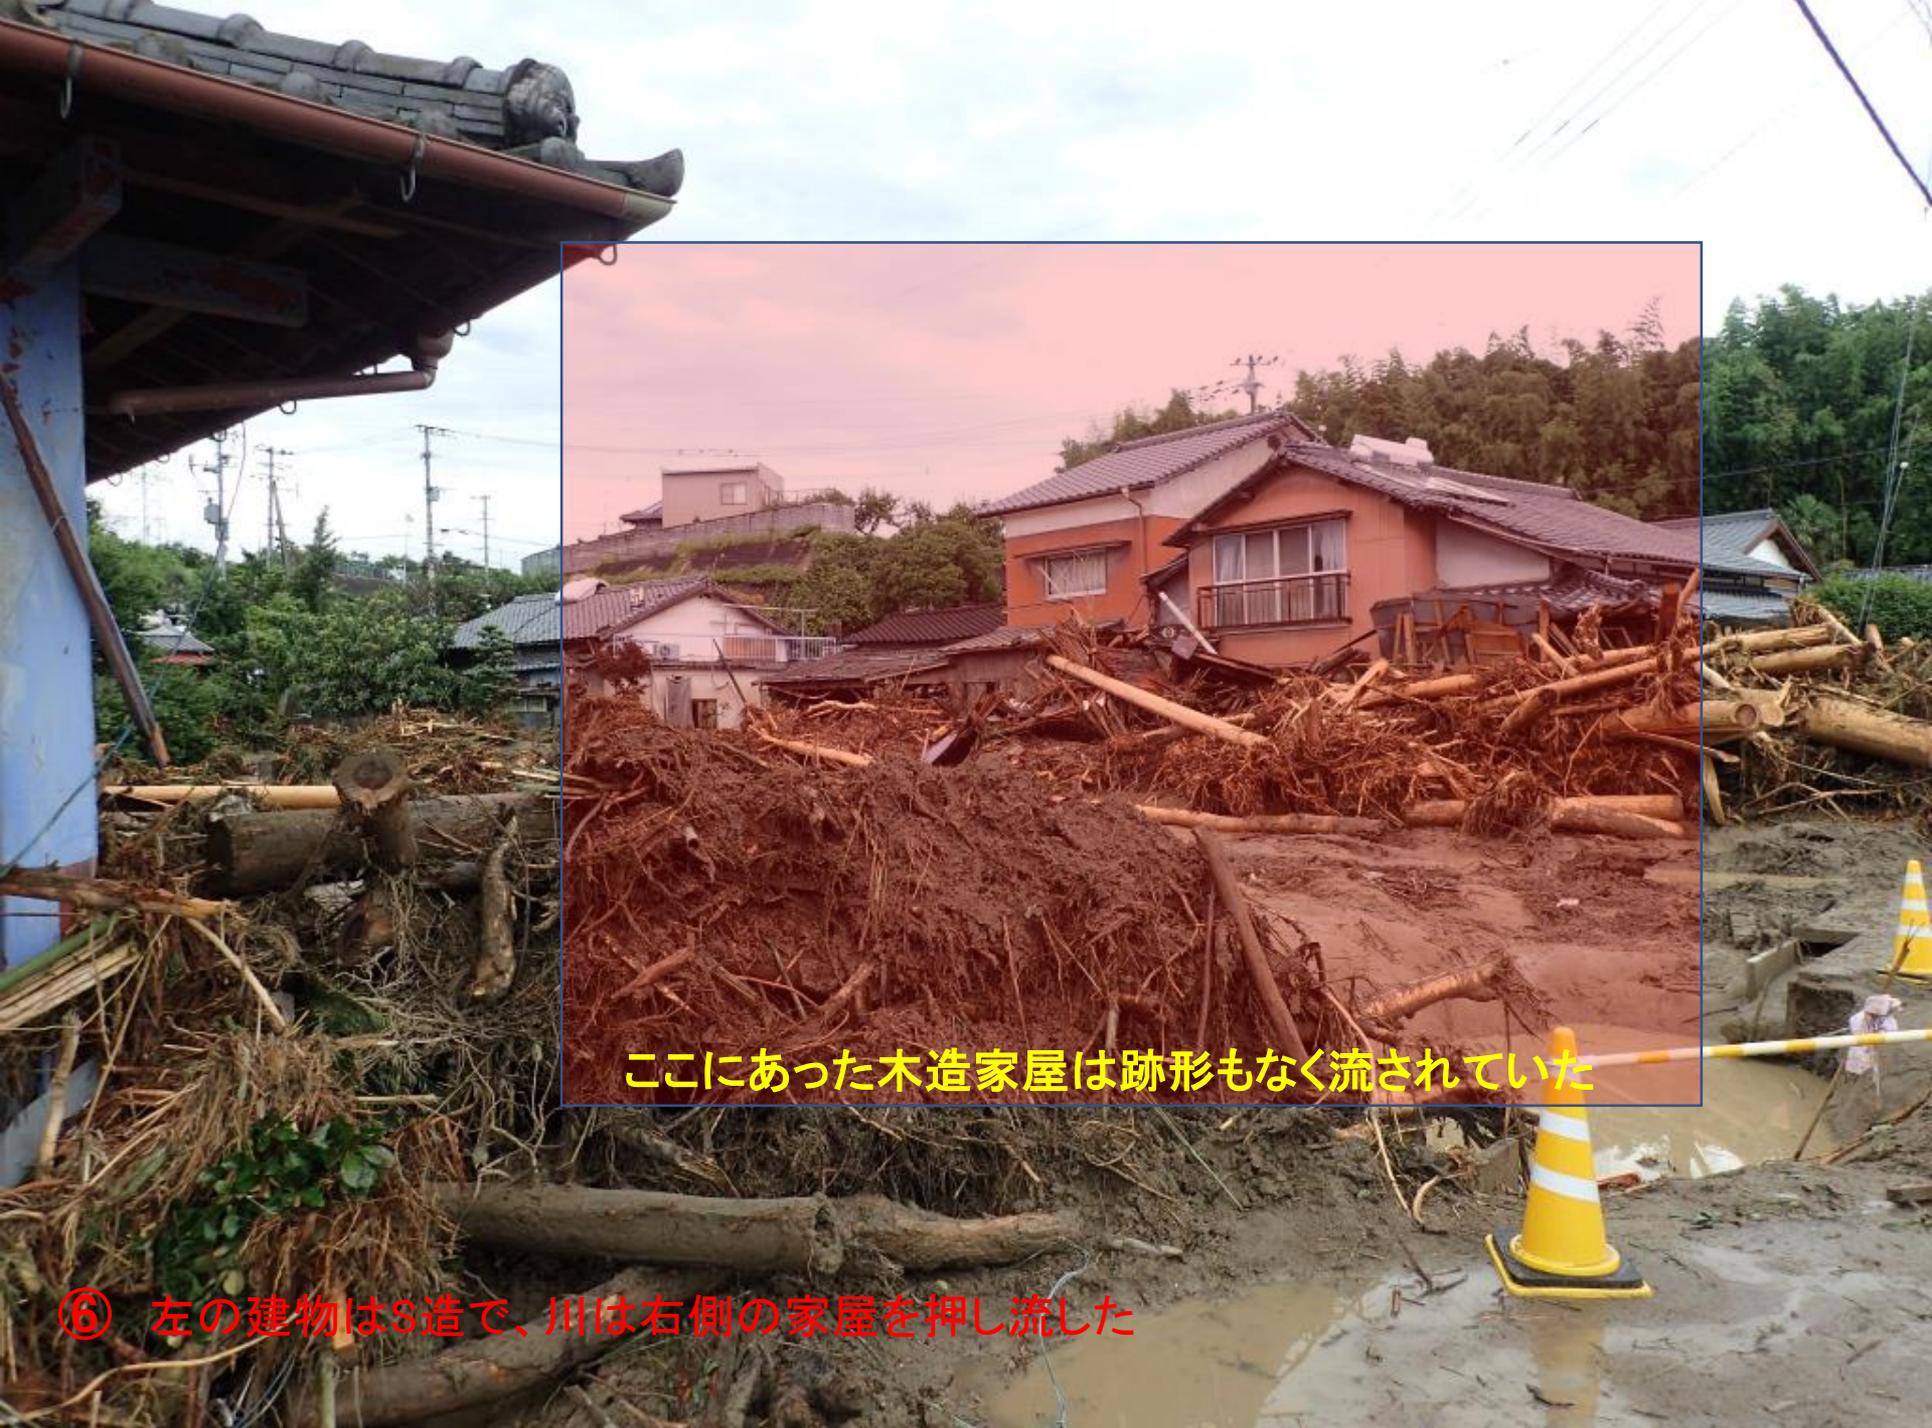
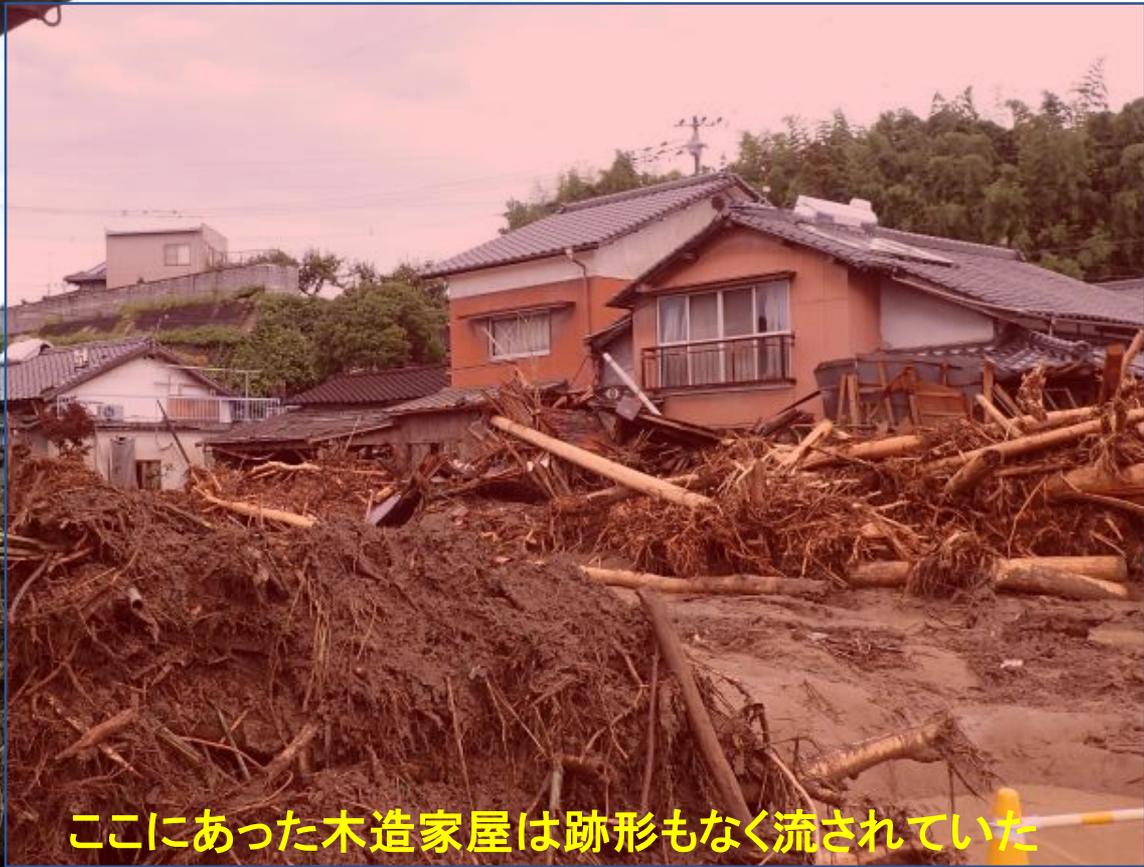
ここにあった木造家屋は跡形もなく流されていた

⑥ 左の建物はS造で、川は右側の家屋を押し流した

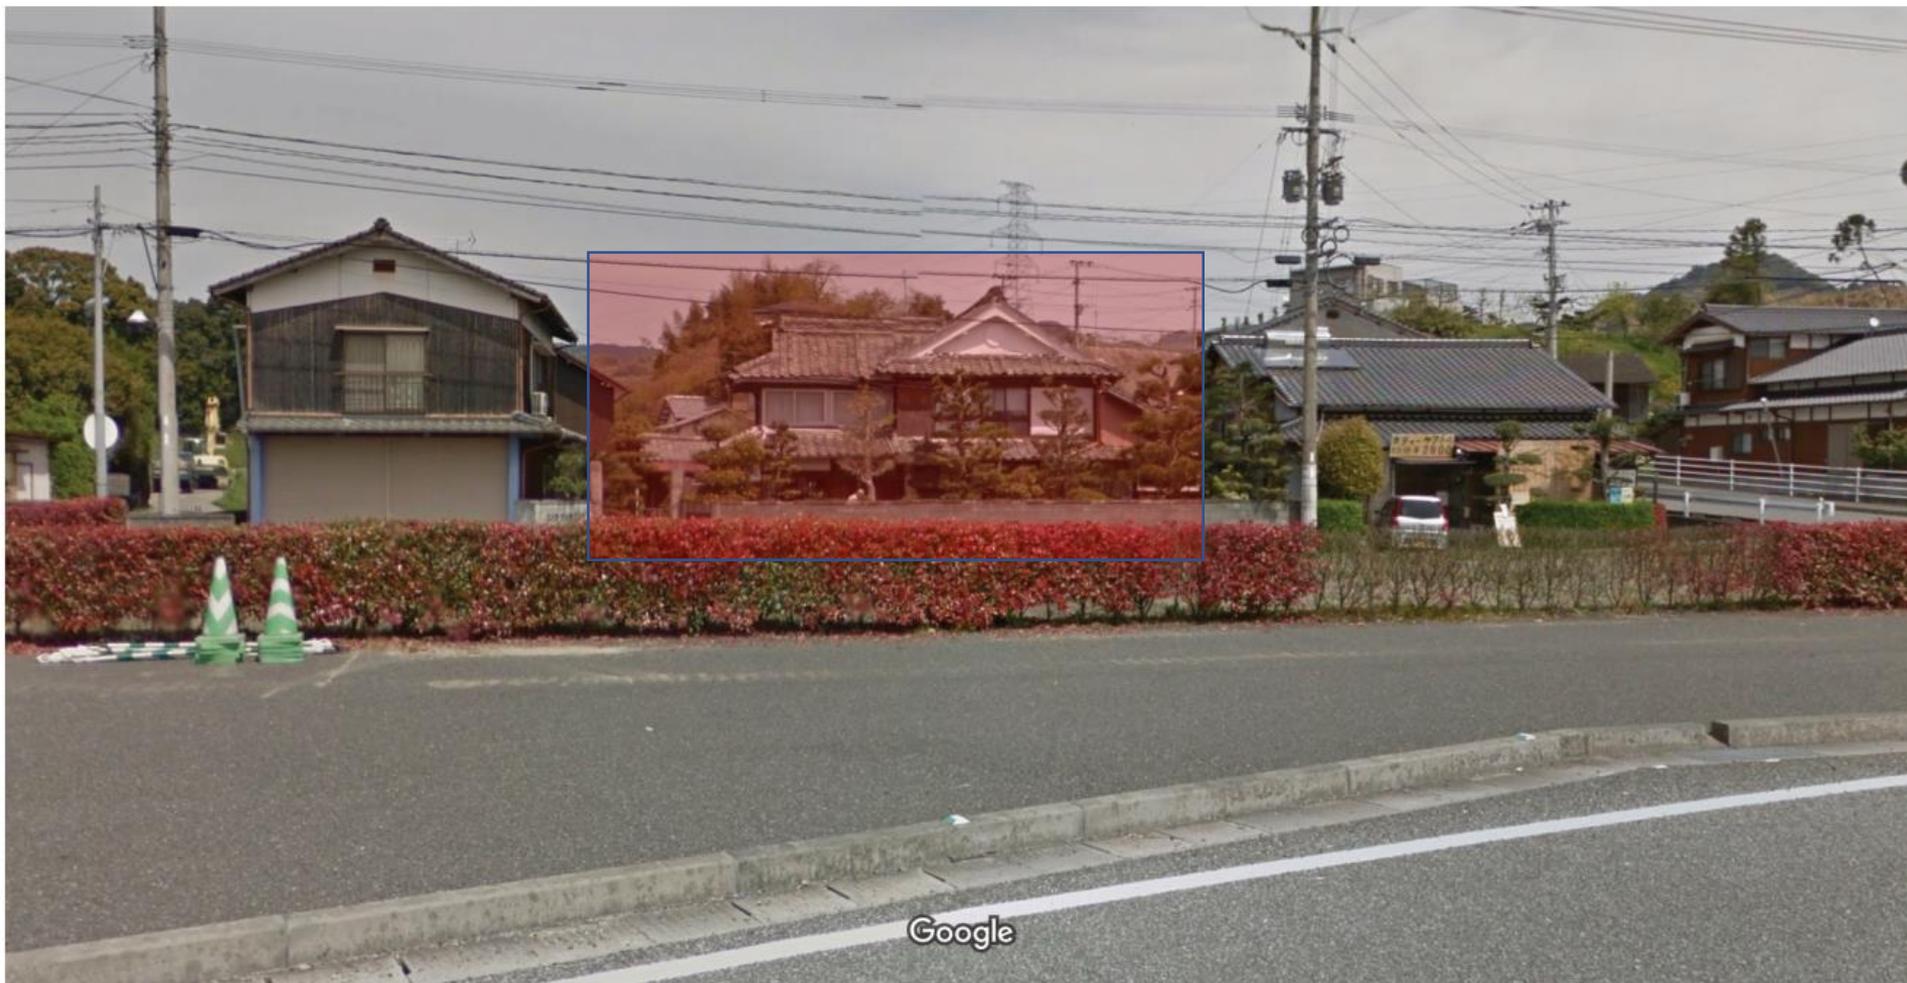
⑤ 左の建物はS造で、右の木造家屋は跡形もなく流されていた
