福岡県朝倉豪雨被害

20170705

緊急報告第2報

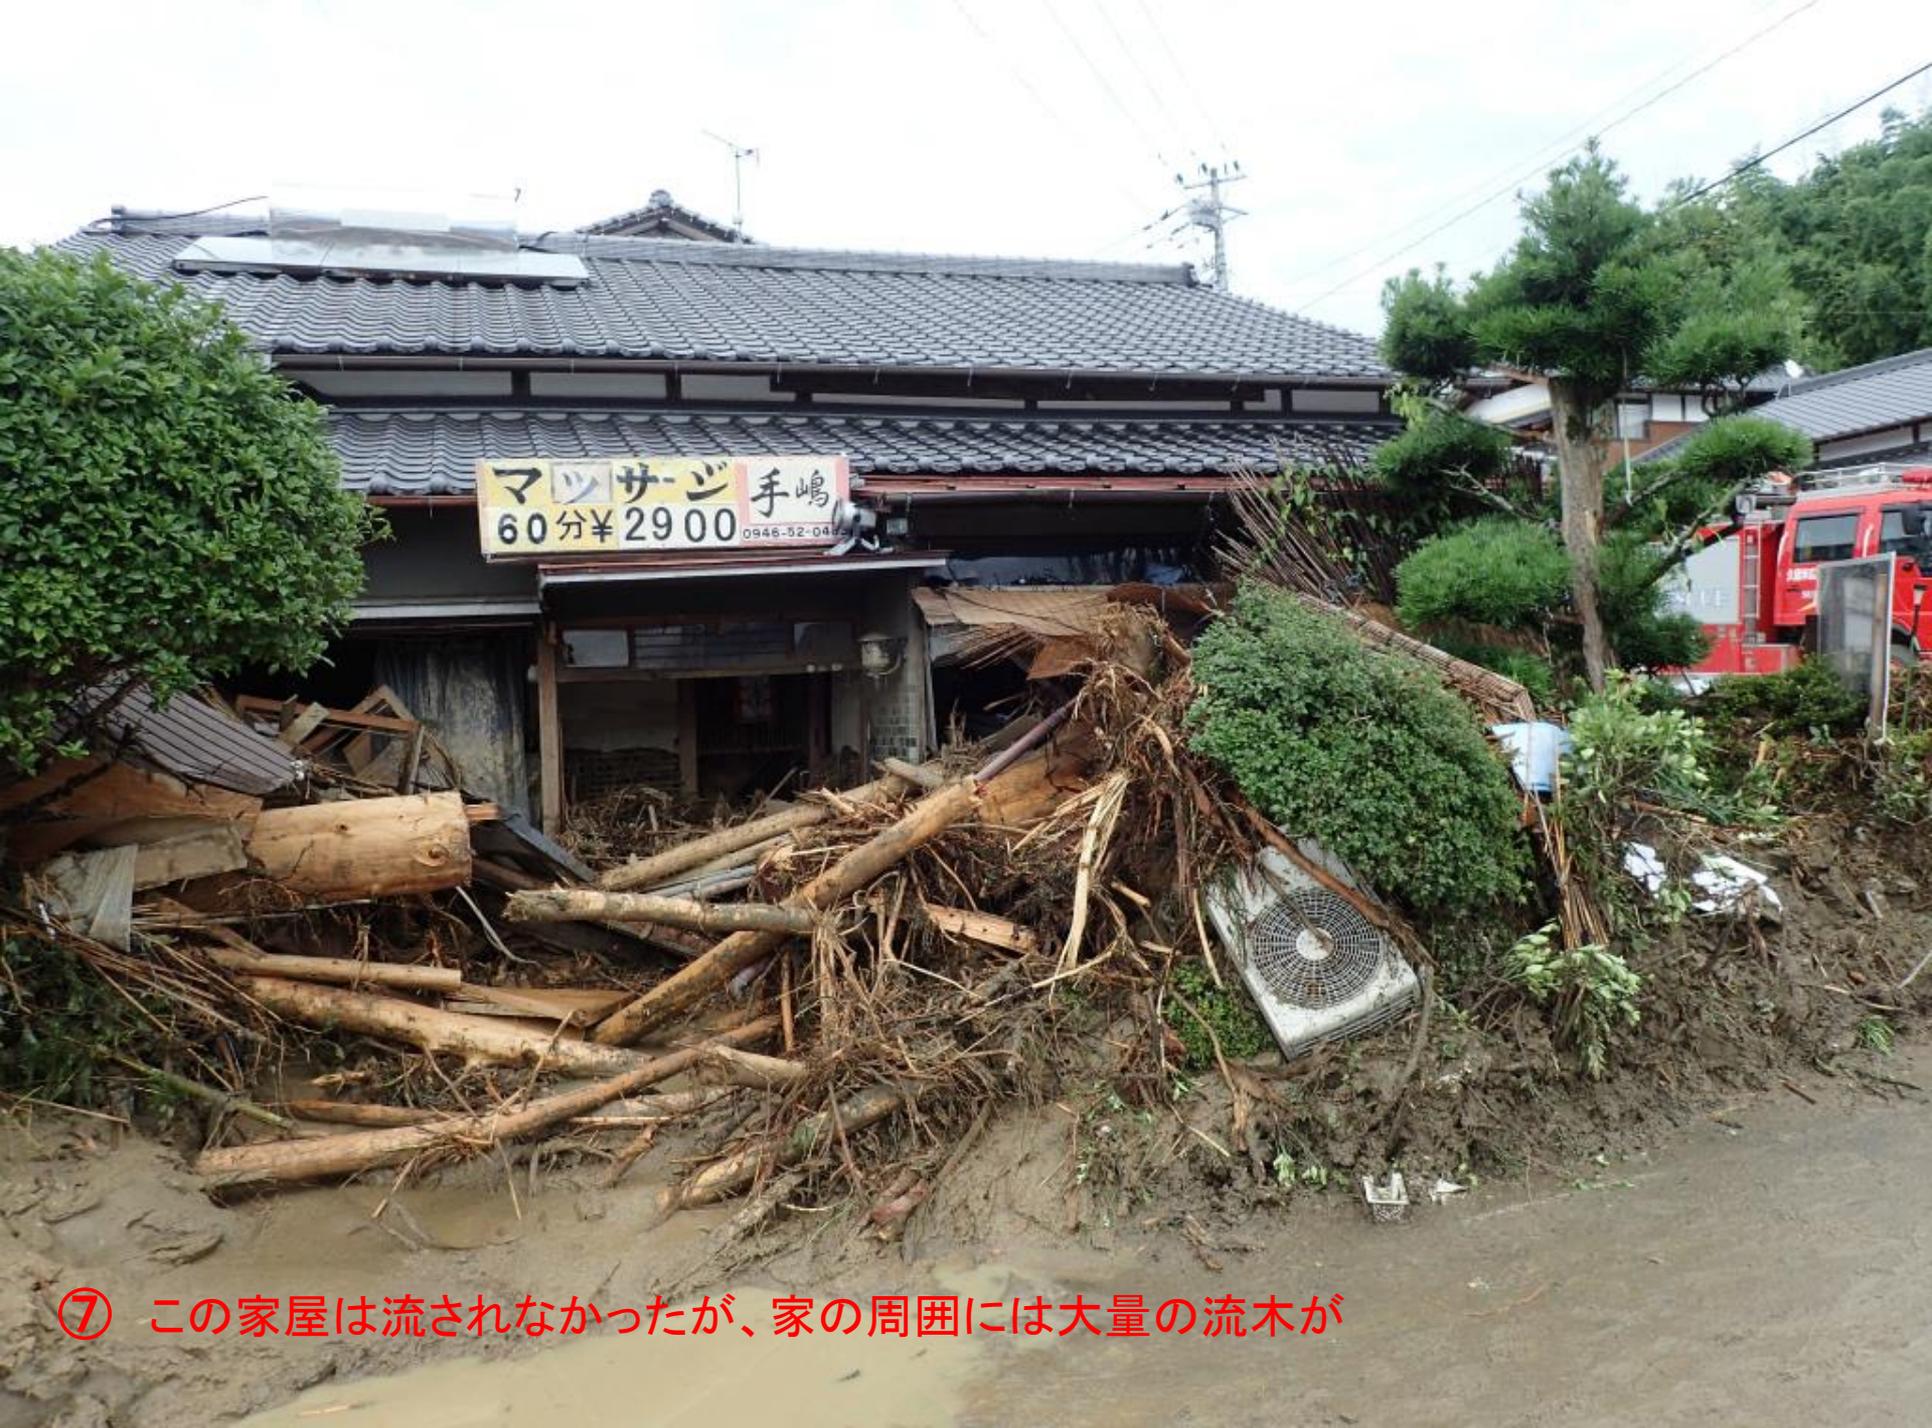
⑦ この家屋は流されなかったが、家の周囲には大量の流木が

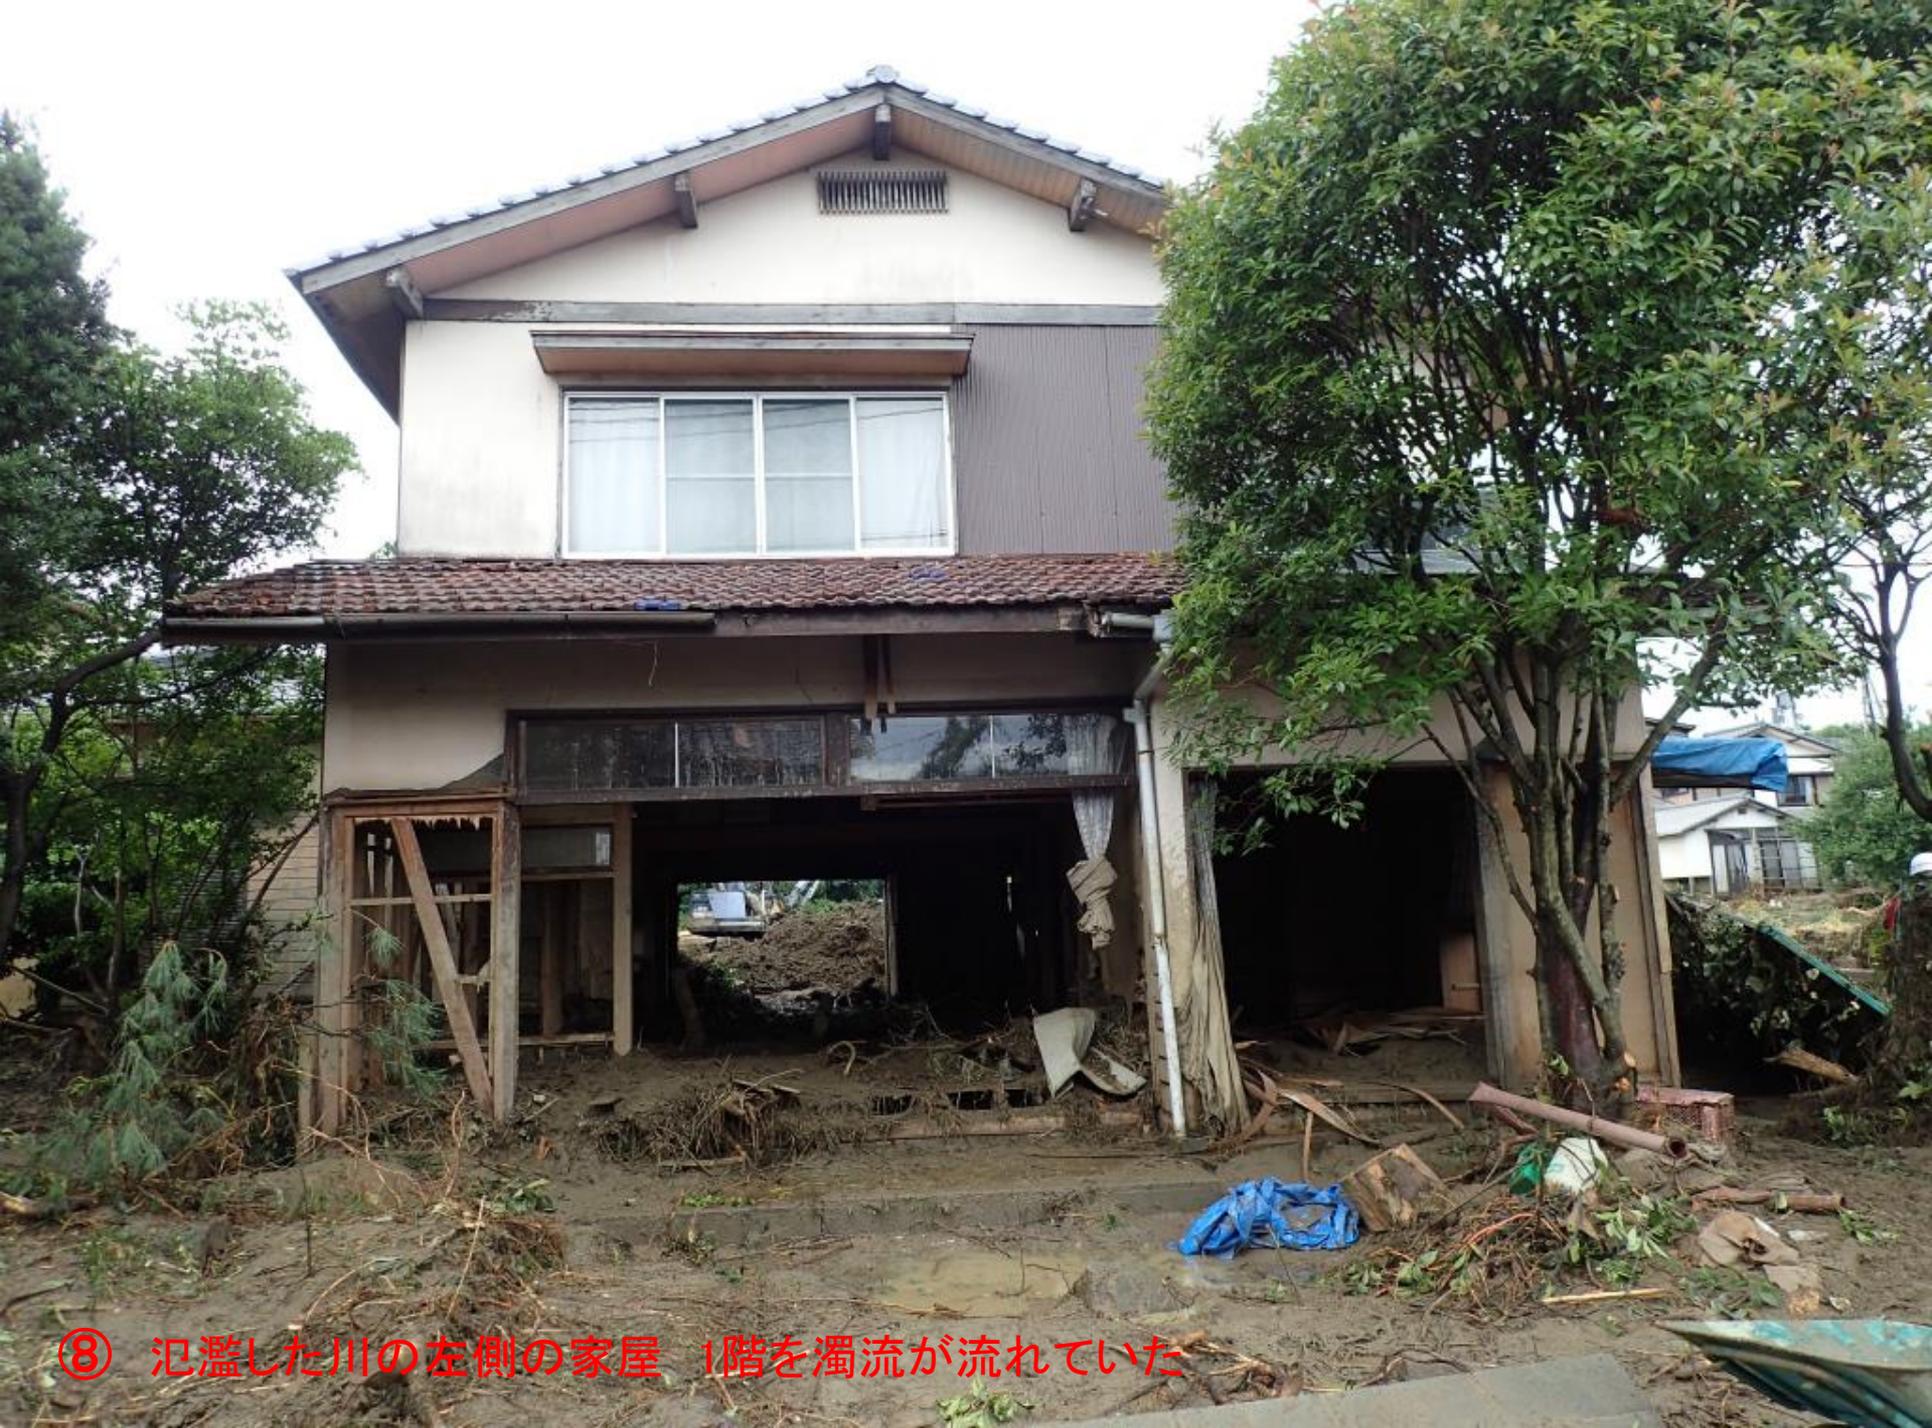
⑧ 氾濫した川の左側の家屋 1階を濁流が流れていた
